# プレジャーボートの港湾施設への衝突事故防止に向けて

運輸安全委員会事務局地方事務所による分析（神戸事務所）

令和4（2022）年6月発行

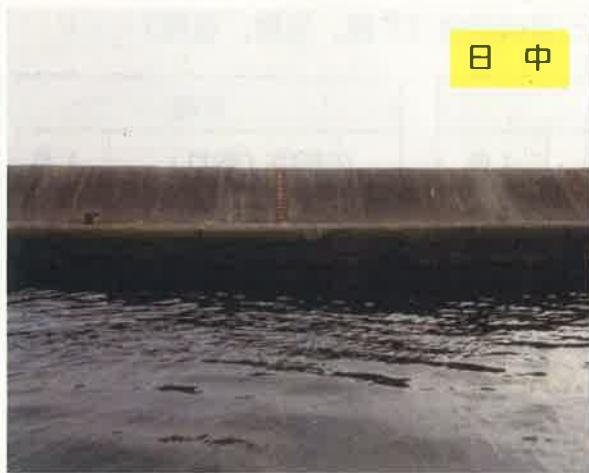
写真1 日中と夜間における防波堤の見え方の違い

日中に見慣れた港内の風景も、夜間は闇に覆われて一変します（写真1参照）。また、港湾施設の中には、灯台が設置された施設や灯浮標など灯光によりその存在を確認できる施設もありますが、様々な港湾施設の灯光や陸上施設の照明、他船の灯火も混在する港内では、目視のみで特定の港湾施設の灯光を識別することは容易なことはありません。

このような夜間の航行環境の中で、港湾施設への衝突を防止するためには、出航前に水路調査を行って港湾施設の位置等を確認した上、出航後は、目視に加え、航海計器（レーダー、GPSプロッター等）を活用して継続的に船位を確認する必要があります。

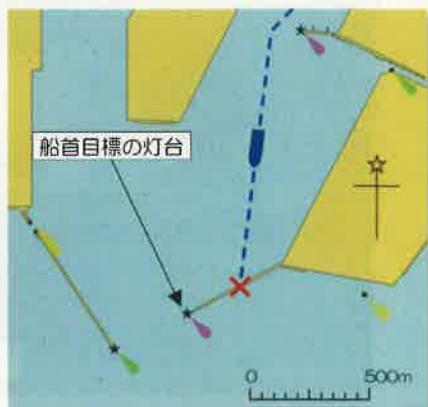
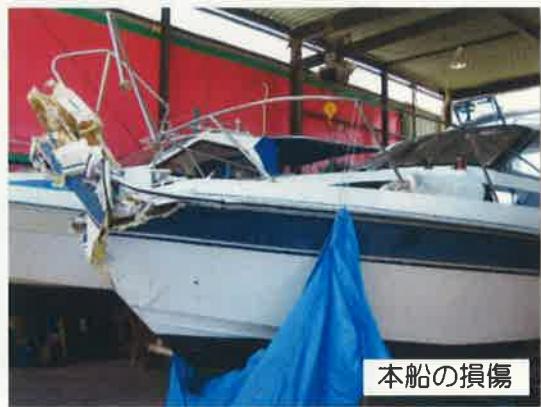
※21:01ごろ  
姫路港飾磨区 飾磨東防波堤灯台付近の防波堤に衝突

本船は、同乗者2人を乗せ、花火大会の観覧を終えて帰航中、船長が、目視で操船に当たり、約15knの速力で航行していたところ、船首方の防波堤に気付き、主機を後進としたが、約5knの速力となったとき、防波堤に衝突し、船長が軽傷を負った。

- ・船長は、船首目標とするつもりだった防波堤灯台の灯光が他船の灯火に紛れて視認できなかつたが、航行を続けていればいずれ視認できると考え、目視のみで操船に当たっていた。
- ・船長が飲酒していた（操船判断に何らかの影響があった可能性）。

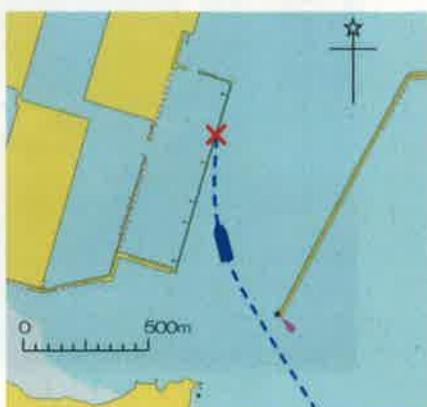
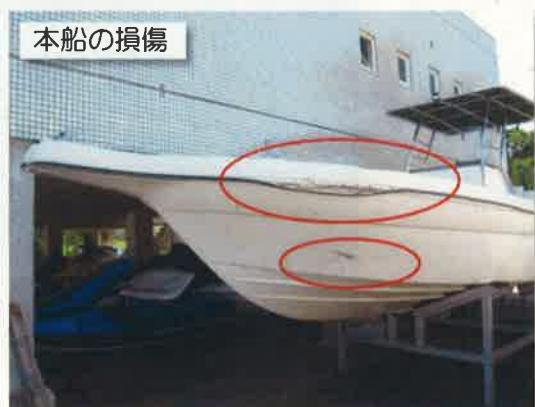
※21:51ごろ  
徳島小松島港徳島区 徳島沖の洲導流堤灯台付近の係船杭に衝突

本船は、同乗者8人を乗せ、花火大会の観覧を終えて帰航中、船長が、他船の動静を見ながら約10knの速力で航行していたところ、係船杭に衝突し、同乗者1人が重傷（骨盤骨折等）を、同乗者5人（子供1人を含む。うち2人は前部甲板に乗船し、衝突時に落水）が軽傷を負った。

- ・船長は、係船杭までの距離がまだあると思い込み、他船の動静を見ていた。
- ・船長が飲酒していた（状況判断力の低下に関与した可能性）。

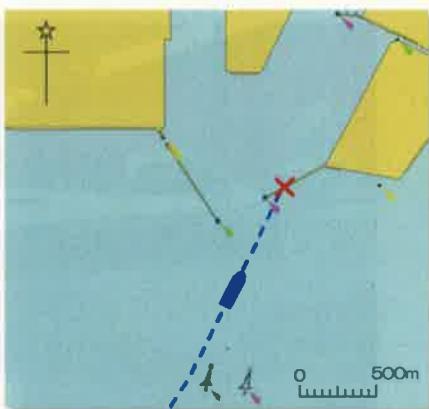
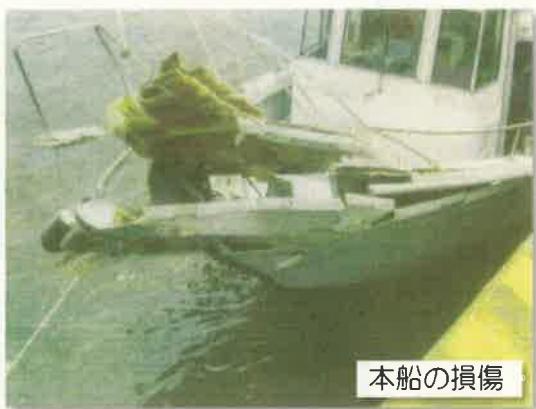
※21:40ごろ  
姫路港飾磨区 飾磨東防波堤灯台付近の防波堤に衝突

本船は、同乗者4人を乗せ、船長が、同乗者に航走を楽しんでもらえるように同乗者を前部甲板に誘導するなどしながら、約17knの速力で航行していたところ、防波堤に衝突し、前部甲板に乗船していた同乗者1人が落水して溺水等により死亡したほか、同乗者1人が重傷（頭蓋骨骨折等）を、同乗者2人が軽傷を負った。

本船の損傷

- 船長は、同乗者に気遣いをしながら操船に当たり、レーダー、GPSプロッターを使用して船位を確認していなかった。
- 船長が飲酒していた（状況判断力に影響を与えた可能性）。

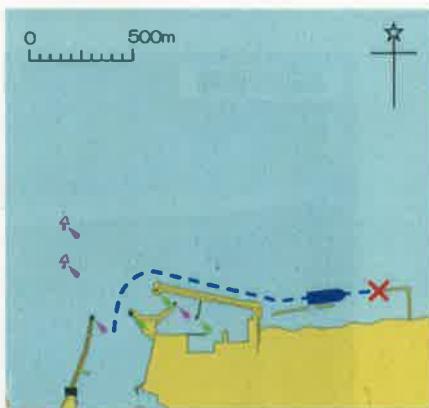
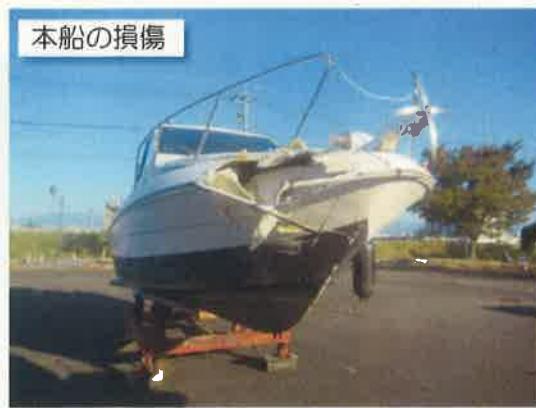
※04:25ごろ  
富山港外港 富山東防波堤灯台付近の消波ブロックに衝突

本船は、同乗者4人を乗せ、釣り場に向けて約8knの速力で航行中、船長が、船首方至近に消波ブロックを認めたものの、どうすることもできず、消波ブロックに衝突し、同乗者2人が軽傷を負った。

本船の損傷

- 船長は、夜間航行が初めてであったが、出航前に航行予定海域の水路調査を行っておらず、消波ブロックの位置を確認していなかった。

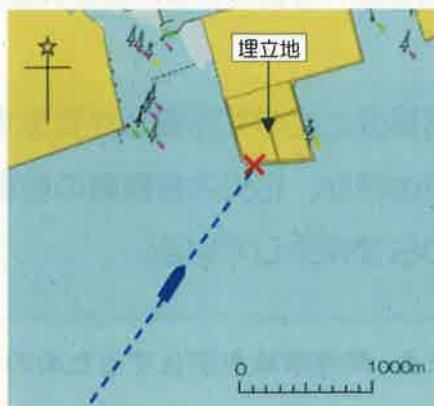
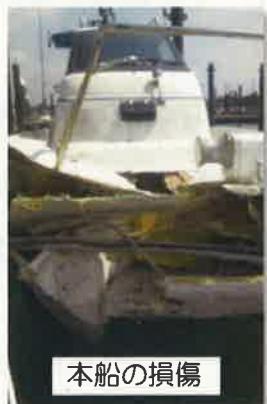
※04:40ごろ  
姫路港網干区 網干西灯台付近の消波ブロックに衝突

本船は、同乗者2人を乗せ、クルージングを終えて帰航中、船長が、GPSプロッターを見ながら約13knの速力で航行していたところ、前方に黒い壁のようなものを認め、右舵を取ったが、埋立地の護岸沿いに設置された消波ブロックに衝突し、同乗者1人が軽傷を負った。

- 船長は、夜間航行経験がなかったが、GPSプロッターを見ながら操船すれば安全に航行できると考え、出航前に航行予定海域の水路調査を行っていなかった。
- 船長は、GPSプロッターの地形図にすべての地形や障害物が表示されていると思っていた。
- 新造成地である埋立地は、本船のGPSプロッターの地形図に表示されていなかった。

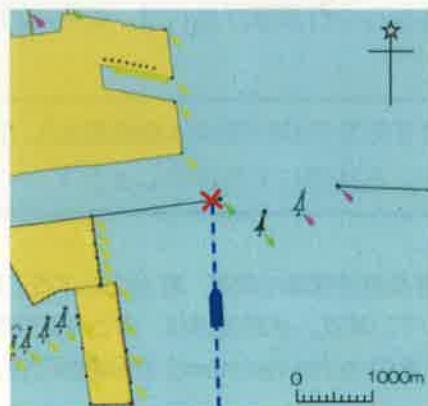
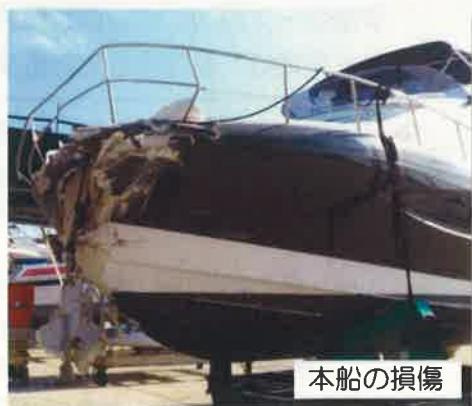
※18:01ごろ  
阪神港神戸区 神戸第7防波堤東灯台付近の防波堤に衝突

本船は、同乗者2人を乗せ、釣りを終えて帰航中、船長が、陸上施設の照明を頼りに約28knの速力で航行していたところ、防波堤に衝突し、同乗者2人が重傷（顔面多発骨折、脛骨骨折等）を、船長が軽傷を負った。

- 船長は、船首方の陸上施設の照明のみに意識を向けて操船に当たっていた。
- 船長は、GPSプロッター等の航海計器の取扱いに慣れておらず、航海計器を船位の確認に活用していなかった。
